**OPINIA TECHNICZNA
DOTYCZĄCA STANU ISTNIEJĄCEGO
ZDEGRADOWANEGO BUDYNKU UŻYTECZNOŚCI
PUBLICZNEJ W ŚLEMIENIU**

NAZWA ZAMIERZENIA INWESTYCYJNEGO:
**Przebudowy i nadbudowy zdegradowanego obiektu
wraz
z zakupem wyposażenia na potrzeby Centrum Społeczno
Kulturalnego w Ślemieniu**

ADRES INWESTYCJI:
ul. Krakowska 124
Ślemień
dz. nr ewid. 661/4,661/5, jedn. ewid. Ślemień

Październik 2017r.

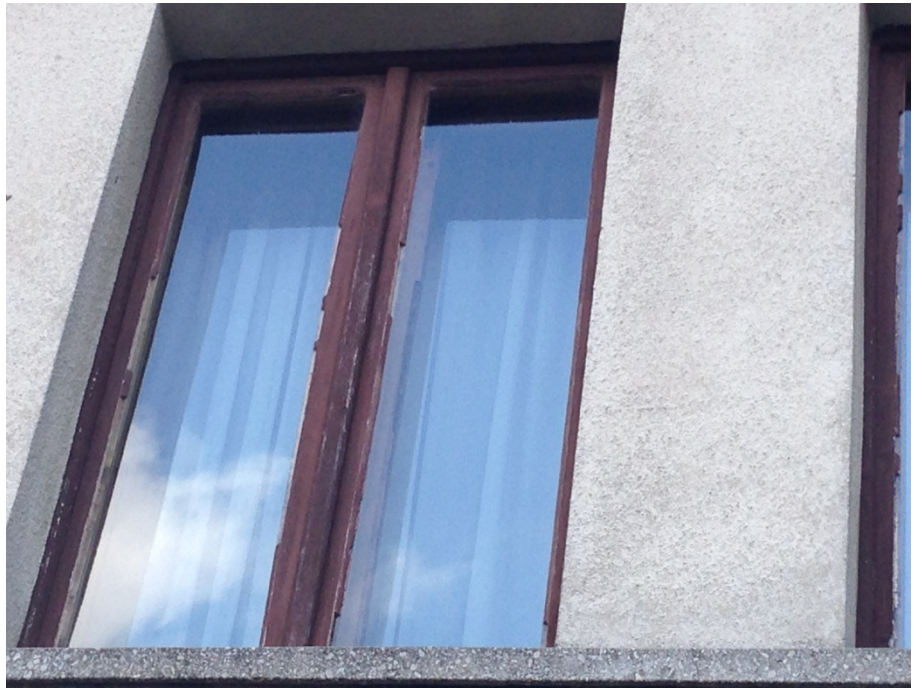
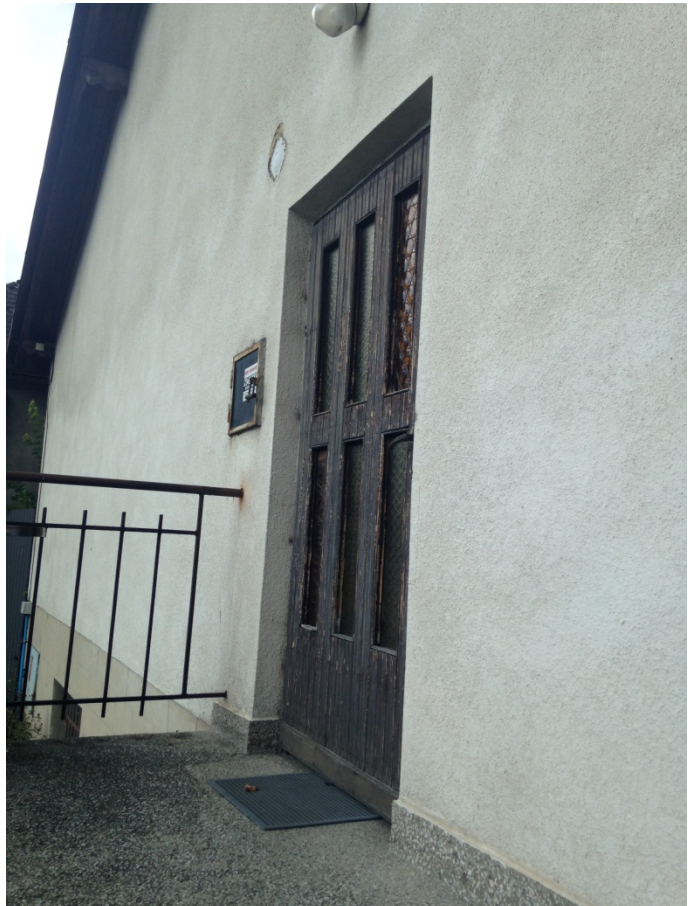
Wyeksploatowana stolarka drewniana

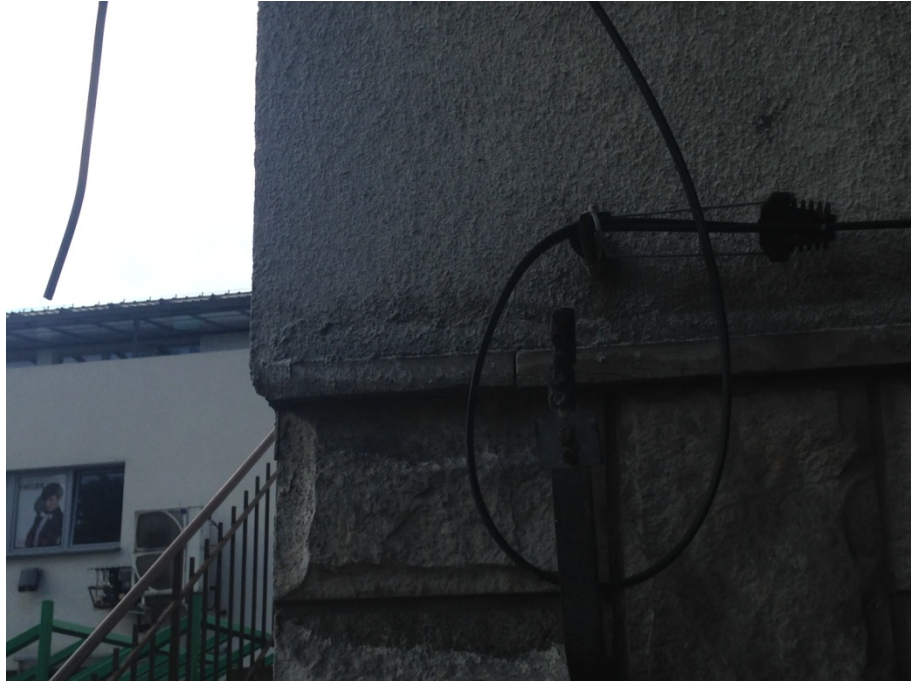
Instalacja odgromowa

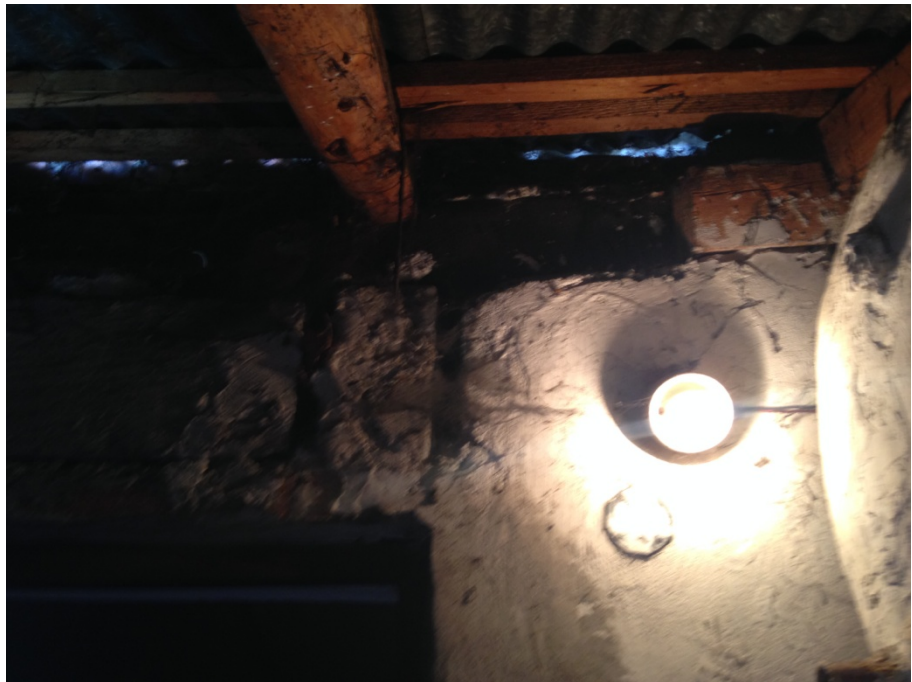
Dach budynku wielospadowy o konstrukcji drewnianej płatwiowo-kleszczowej – wykazuje ingerencję wody spowodowaną nieszczelnościami w pokryciu dachu. Pokrycie stanowi blacha falistą ocynkowaną – widoczne nieszczelności, prześwity i ubytki w pokryciu powodujące zacieki na ścianach poddasza i sali widowiskowej; brak izolacji termicznej.

Konstrukcja dachu drewnianego jest w stanie zupełnie niezadowolającym. Stwierdzono nieszczelności pokrycia dachowego, które należy niezwłocznie wymienić. Stan krokwi i pozostałych elementów więźby wymagający natychmiastowej wymiany. Po dokładnym przeglądzie elementów drewnianych stwierdza się ślady korozji biologicznej. Stwierdzono brak impregnacji więźby dachowej środkami ochrony przeznaczonymi dla tarcicy drewnianej.

Nieszczelności pokrycia dachu

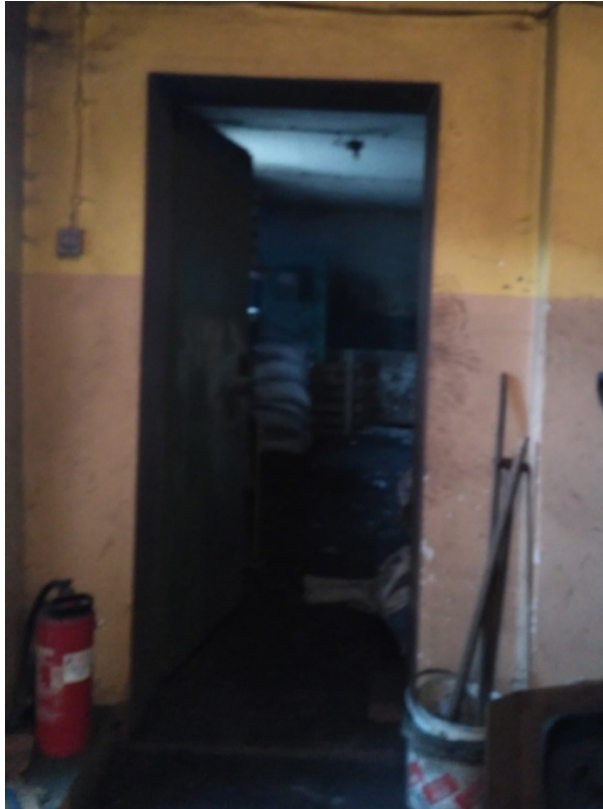
Zdewastowane wnętrze

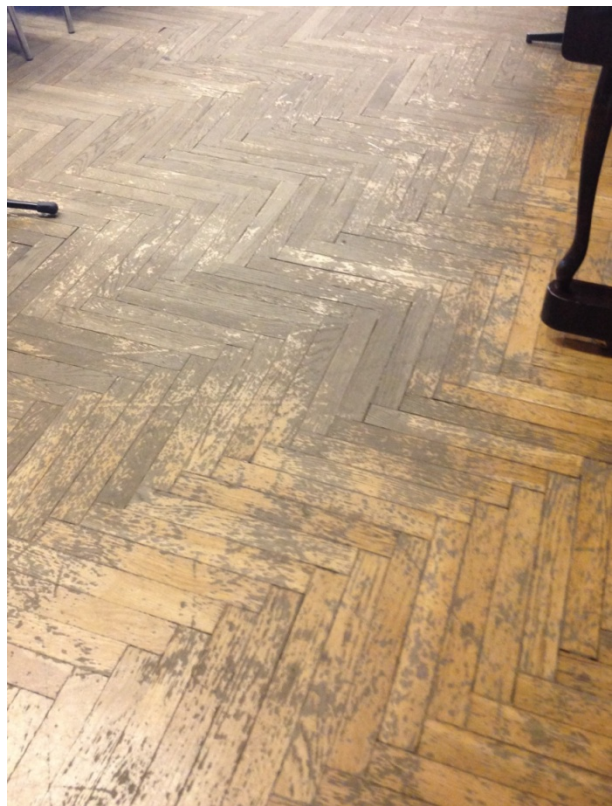
- Posadzki zróżnicowane: lastrico i płytki ceramiczne – ze względu na stan zużycia wymagające wymiany; parkiet drewniany – w bardzo złym stanie.

Zniszczone posadzki
