Nadbudowa i przebudowa ze zmianą konstrukcji dachu budynku sali gimnastycznej i ocieplenie ścian w Zespole Szkół w Ślemieniu na działkach 1804/8, 1804/9, 1804/10	
Tytuł : Konstrukcja dachu - stan istniejący i projektowany	Data : Luty 2014
Projektant : inż. arch. Józef Polak upr.347/66 Spec.Konstrukcja	Skala 1:50
Sprawdzał : inż. Maria Tereszkiwicz upr. 186/81, UAN-VI-1227/202/87, 102/90 MAP/BO/6407/02 Spec.Konstrukcja	BRANZA KONSTRUKCJA
Opracowanie : inż. Tadeusz Chmiel upr. 185/81, 24/12/81, FIDIC 23/09/04/Kr Spec.Konstrukcyjne Opracowanie : mgr inż. Agnieszka Markowska nr dypl. 96015 Asystent projektanta	Nr rys. 18

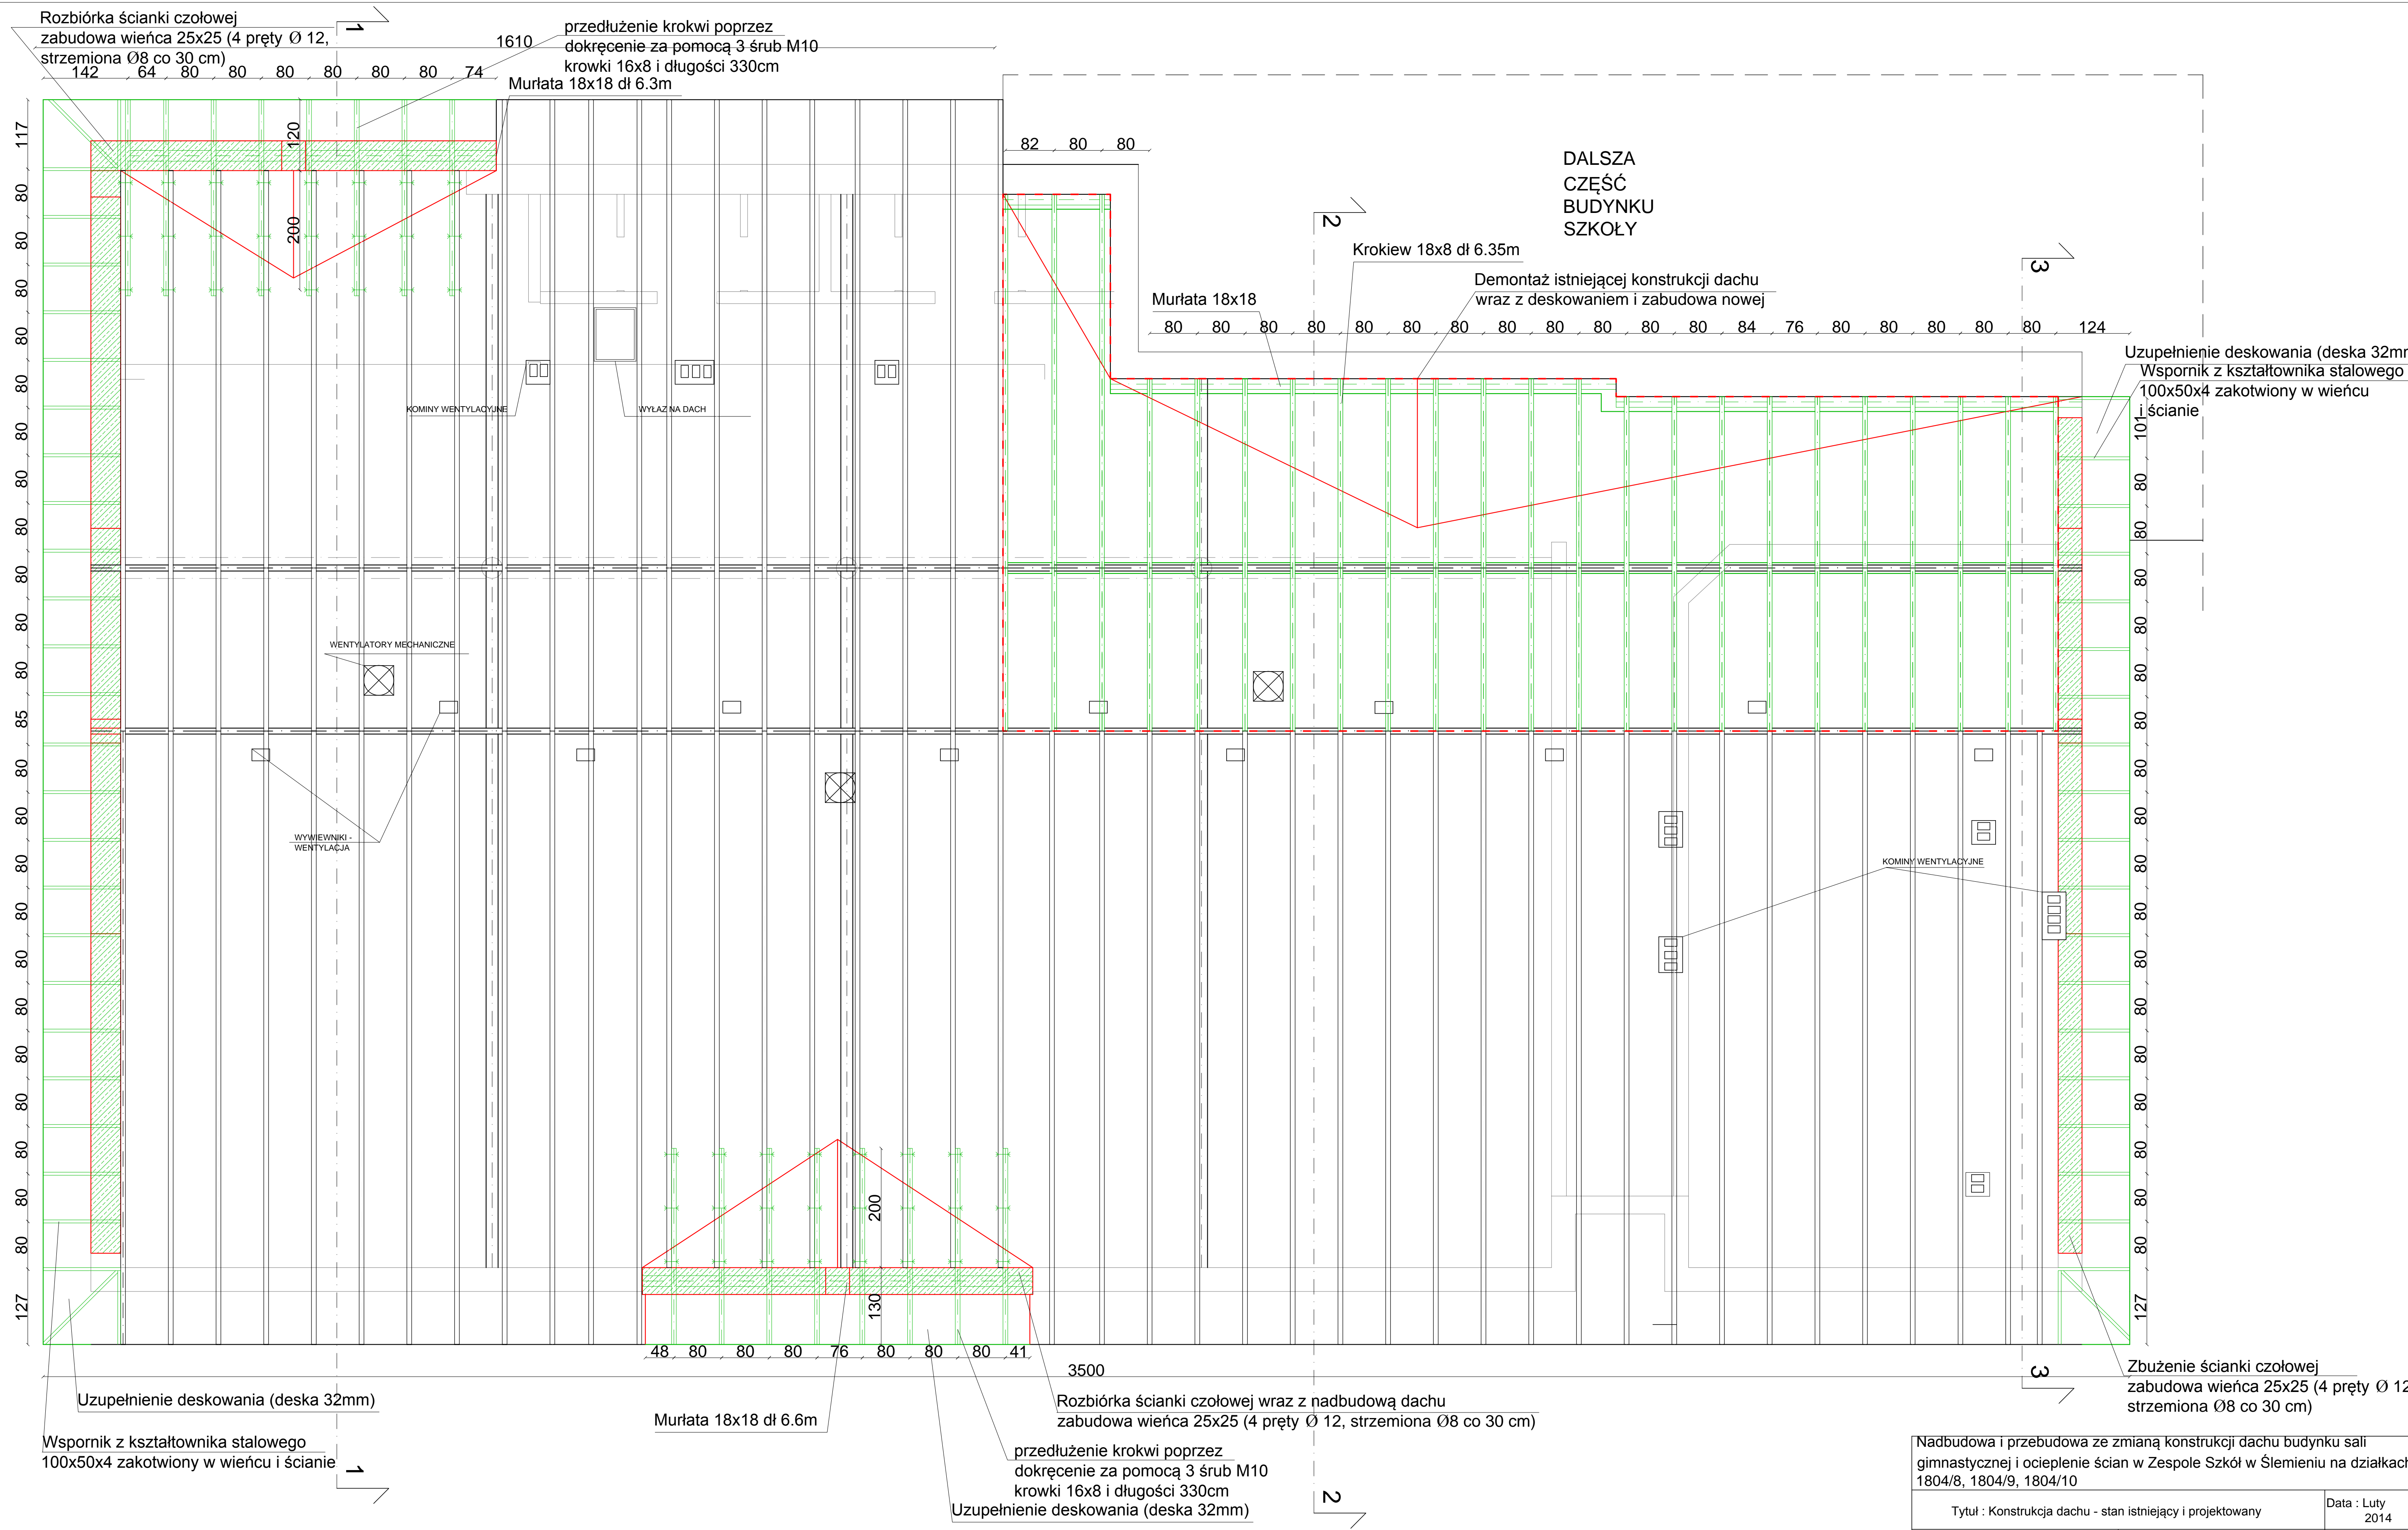
DALSZA
CZĘŚĆ
BUDYNKU
SZKOŁY

Demontaż istniejącej konstrukcji dachu
wraz z deskowaniem i zabudowa nowej

Uzupełnienie deskowania (deska 32mm)
Wspornik z kształtownika stalowego
100x50x4 zakotwiony w wieńcu
ścianie

Zbuzenie ścianki czołowej
zabudowa wieńca 25x25 (4 pręty Ø 12,
strzemiąca Ø8 co 30 cm)

Rozbiórka ścianki czołowej wraz z nadbudową dachu
zabudowa wieńca 25x25 (4 pręty Ø 12, strzemiąca Ø8 co 30 cm)
przedłużenie krokwi poprzez
dokręcenie za pomocą 3 śrub M10
krokwi 16x8 i długości 330cm
Uzupełnienie deskowania (deska 32mm)

UWAGA:
Należy zdemontować istniejące
pokrycie papą na całej powierzchni dachu
a następnie po wymianie uszkodzonego
deskowania pokryć dach papą termozgrzewalną
